Rheintalhaus liebevoll saniert

Der nachhaltige Umgang mit der Bausubstanz war der Hauptanspruch der Bauleute

Haus Wolfurt
Brühlstraße

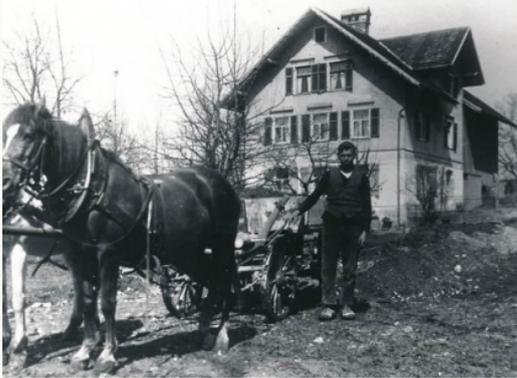
Vorher:

Was kann bei der Sanierung eines Rheintalhauses aus dem Jahr 1895 zum Vorschein kommen? Ungleiche Setzungen von Gebäudeteilen, einsturzgefährdete Decken im Innenraum, Kompletterneuerung der Haustechnik und Innenoberflächen sowie die große zu sanierende Kubatur des stolzen Bestandes. Das waren die augenfällig sichtbaren Herausforderungen für die anstehende Sanierung. Dem gegenüber standen Vorzüge wie, tolle Raumhöhen im Erdgeschoss und das große Raumangebot mit der Möglichkeit, eine dreigeschossige 2. Wohneinheit errichten zu können. Zum Vorschein kamen außerdem wunderbare Kalksteinmauern, ein Ziegelgewölbe, Holzstrickwände und auf den zweiten Blick Handwerkskunst bei geschnitzten Holzbauteilen, aufwendig ausgeführte Fensterläden, schöne Sandsteinrahmen, schöne Beschläge und tolle alte Möbel. Um den Wohnträumen der Kunden gerecht zu werden, musste an der Grundkonzeption des Hauses nur wenig geändert werden. Der ehemalige Hauptzugang an einer sehr stark befahrenen Straße wurde an die Gartenseite verlegt. An dieser Seite wurde ein desolater Garagenanbau entfernt und durch einen wesentlich längeren breiten Balkon ersetzt. Dieser dient im Erdgeschoss zum einen als Terrassenüberdachung und als gedeckter Zugang für das Haupthaus und die Einliegerwohnung, sowie als Terrasse für die Einliegerwohnung.
