## Bestehendes Bewahren und Neues integrieren

# Ein 150 Jahre altes Haus mit viel Geschichte liebevoll saniert

**Standort:** Schlins

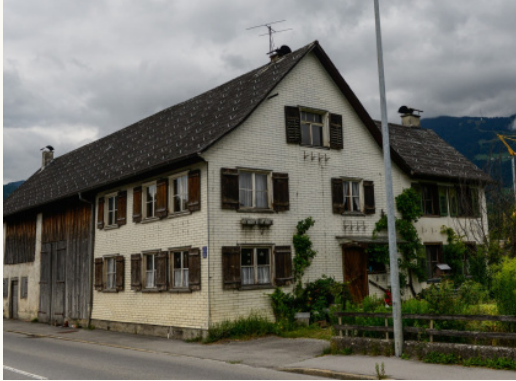
Vorher:

Als an einer Stelle in der Außenwand die Eternitschindeln entfernt wurden, war ein großes Stück des Holzstrickes nicht mehr vorhanden, sodass man beinahe ins Haus sehen konnte. Die von Holzwürmern und Käfern befallene Stelle wurde herausgeschnitten und ein neuer Holzstrick wurde eingesetzt. Danach untersuchte ein Dendrochronologe einen Teil des herausgeschnittenen Holzes und konnte den letzten Ring einer der Fichten auf 1692 datieren. Der gestrickte Teil des Hauses stand bereits einmal in Sulz, wurde dort abgebaut und hier vor ca. 150 Jahren wieder aufgestellt. "Das war eine spannende Entdeckung, wie alt dieser Teil des Hauses wirklich ist", so der Bauherr.

Die Außenwände wurden bis auf den Holzstrick freigelegt und außen ca. 18 cm gedämmt und neu geschindelt (U-Wert 0,14 W/m<sup>2</sup>K). Der gemauerte Hausanteil mit dem Natursteinmauerwerk wurde ebenfalls gedämmt und neu verputzt (U-Wert 0,14 W/m<sup>2</sup>K). Die Decke zum Keller (U-Wert 0,23 W/m<sup>2</sup>K) und zum Erdreich wurden ebenfalls verbessert (U-Wert 0,20W/m<sup>2</sup>K).
