Bestehendes Bewahren und Neues integrieren

Ein 150 Jahre altes Haus mit viel Geschichte liebevoll saniert

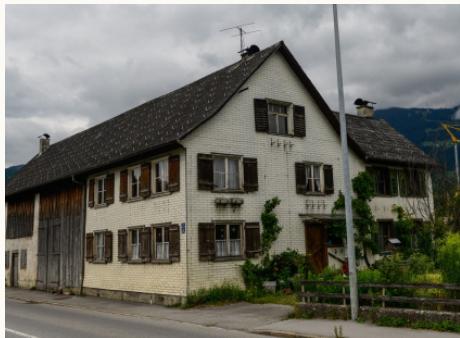
Vorher:

Als an einer Stelle in der Außenwand die Eternitschindeln entfernt wurden, war ein großes Stück des Holzstrickes nicht mehr vorhanden, sodass man beinahe ins Haus sehen konnte. Die von Holzwürmern und Käfern befallene Stelle wurde herausgeschnitten und ein neuer Holzstrick wurde eingesetzt. Danach untersuchte ein Dendrochronologe einen Teil des herausgeschnittenen Holzes und konnte den letzten Ring einer der Fichten auf 1692 datieren. Der gestrickte Teil des Hauses stand bereits einmal in Sulz, wurde dort abgebaut und hier vor ca. 150 Jahren wieder aufgestellt. "Das war eine spannende Entdeckung, wie alt dieser Teil des Hauses wirklich ist", so der Bauherr.

Die Außenwände wurden bis auf den Holzstrick freigelegt und außen ca. 18 cm gedämmt und neu geschindelt (U-Wert 0,14 W/m²K). Der gemauerte Hausanteil mit dem Natursteinmauerwerk wurde ebenfalls gedämmt und neu verputzt (U-Wert 0,14 W/m²K). Die Decke zum Keller (U-Wert 0,23 W/m²K) und zum Erdreich wurden ebenfalls verbessert (U-Wert 0,20W/m²K).
