Pfarrhaus Weiler als architektonisches Kleinod

Das Ensemble erstrahlt nun in neuem Glanz und ist ein besonderer Ort für Begegnungen

Das Projekt

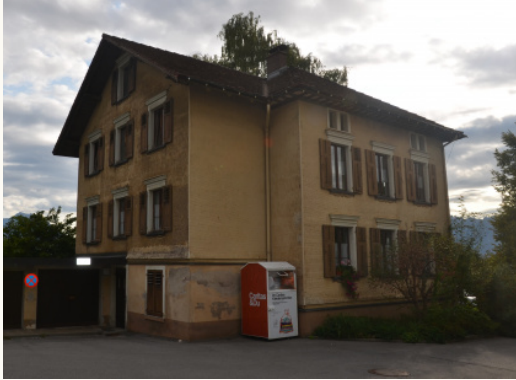
Vorher:

Das Pfarrhaus besteht aus zwei Geschoßen und einem Dachboden unterm Krüppelwalmdach, seine Wände sind großteils holzgestrickt. Es war stark abgewohnt, nicht gedämmt und haustechnisch komplett veraltet. Das Architektenpaar nahm sich Zeit für Beratung und Begleitung der Bauherrschaft, legte Wert auf ökologische Baustoffe und Nachhaltigkeit – und hielt dabei das Budget ein. „Das hat uns sehr beeindruckt“, resümiert Kurt Ludescher stellvertretend für den Pfarrkirchenrat. „Wir sind stolz auf unser Pfarrhaus, das nun in neuem Glanz erstrahlt.“
