## Einfache Sanierung mit Charme

### Mit wenig Kostenaufwand das Beste herausholen

#### Das Projekt

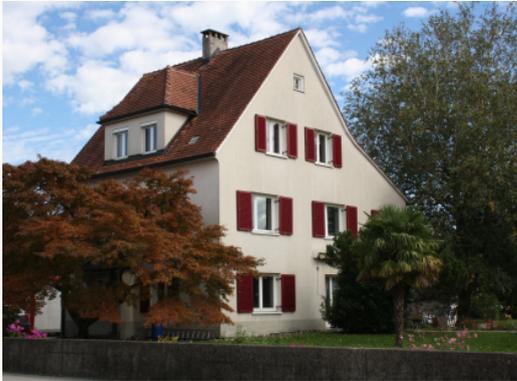
Vorher:

Das gegenständliche Gebäude wurde in den 1930er Jahren als klassisches Einfamilienhaus errichtet und erhielt 1952 einen Zubau mit Garage und Balkon. Ende der Achtzigerjahre wurde die Fassade etwas gedämmt und die Fenster ersetzt, sowie eine Ölheizung eingebaut.

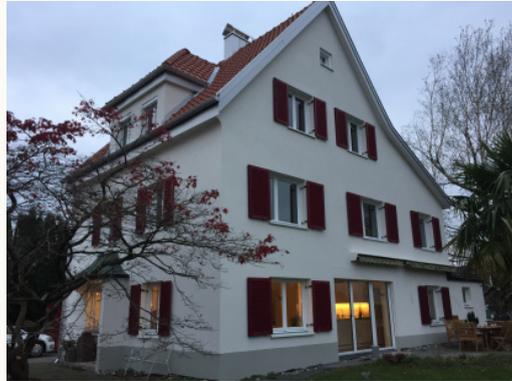
Nachher:

Durch das Entfernen der Trennwand im Erdgeschoß entstand ein offener Wohnraum mit einer neuen großen Fensterfront und einem neuen Fenster im Küchen- und Essbereich. Dadurch entstand ein heller und offener Wohnbereich als Gegenpool zu den einzelnen kleineren Räumen.

Als Hauptmaßnahme wurde das Dach thermisch mit 14 cm Zellulosedämmung zwischen den Sparren, einer Aufdachdämmung mit 12 cm Pavatherm Holzfaserverweichplatten mit Hinterlüftung und Tondachziegeln saniert. (U- Wert 0,16 W/m<sup>2</sup>K).
