Ökologische Sanierung einer Doppelhaushälfte

Eine Sanierung in Etappen und zu guter Letzt die energetische Dachsanierung

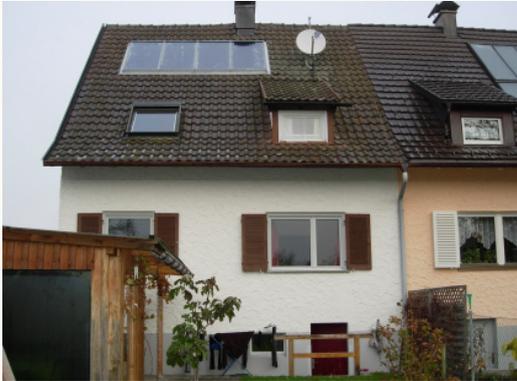
Vorher:

Die Haus mit Standort Hörbranz wurde im Jahre 1939 in Teil-Massivbauweise errichtet. Die Außenhülle besteht aus einem Mauerwerk mit Tonziegeln, die Zwischendecke zum Keller aus einer Ziegelträgerdecke und die anderen Zwischendecken sind Holzdecken.

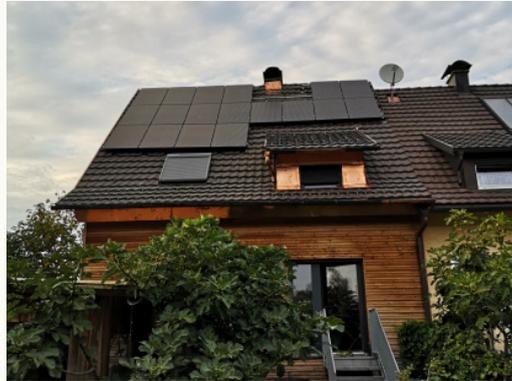
Nachher:

Die letzte Sanierung fand nun 2020 statt, um der Doppelhaushälfte nun den letzten Schliff Richtung ökologischer Sanierung zu geben. Dabei wurde das Dach bis auf die Balken abgetragen, mit ökologischer Dämmung versehen, neue Dachfenster eingebaut und die Dacheindeckung nach nunmehr 80 Jahren erneuert.

Um den Wetterschutz für die Fassade nach Westen zu verbessern, wurde das Dach um rund 40 cm verlängert. Die zwei bestehenden Dachfenster im Obergeschoss wurden erneuert und im Dachboden ein zusätzliches Fenster eingebaut. Dabei kamen wieder Holz-Alufenster mit einer Abschattung zum Einsatz.
