Haus aus Fichte

Eine Kellersanierung und ein Ersatzneubau der besonderen Art

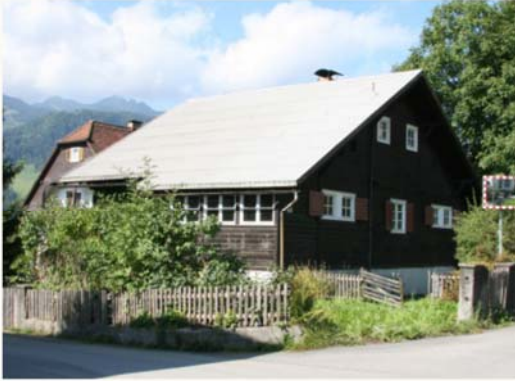
Vorher:

Das Haus aus Fichte ist eine Sanierung mit teilweise Ersatzneubau. Das ursprüngliche Haus wurde in zwei Etappen erstellt. Der Keller wurde noch vor dem zweiten Weltkrieg errichtet. Er wurde, in entsprechendem Wohlstand, für ein grosses Haus ausgelegt und solide gebaut. Die Obergeschosse, der Holzbau, mussten nach dem Kriegsende, wesentlich kleiner und einfacher als geplant errichtet werden. Auf Grund der schlechten Bausubstanz des Holzbaus fiel der Entscheid auf einen Ersatzneubau und eine Sanierung des Kellergeschosses. Der Neubau übernimmt die innere Struktur und Lastabtragung des Bestandes und bedingt durch städtebauliche Vorgaben, auch das äussere Volumen.

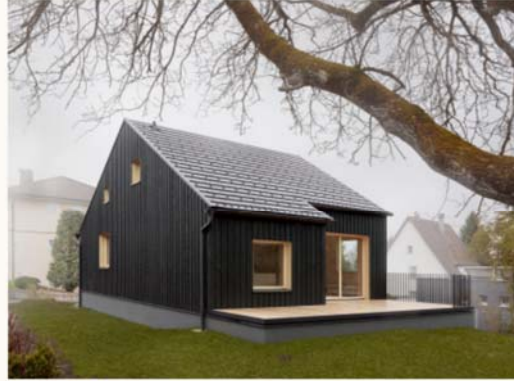
Nachher:

Die schlichte Bauweise des Bestandes gab den Grundgedanken für eine einfache, wirtschaftliche und ökonomische Bauweise. Der Wandaufbau besteht aus einer hinterlüfteten Deckleistenfassade aus Fichte, gefolgt von einer mit Zellulose gefüllten Holzrahmenkonstruktion. Darauf folgt schon die innere, konstruktive wie architektonische Haut, bestehend aus Fichtenplatten. Der Bodenaufbau ist eine Balkenlage mit Schüttung, ebenfalls beplankt mit Fichtenplatten. Die Holzwerkstoffe, inklusive der Fenster, sind allesamt aus Fichte und unbehandelt.

Die robuste, schwarze Fassade steht im Wechselspiel mit den hellen Fenstern welche Blicke in den warmen Innenraum zulassen. Innen ergibt sich räumlich, durch die einheitliche Oberflächengestaltung, und durch die von den Unternehmern sorgfältigst gefügten Werkstoffe ein skulpturales Interieur.
