## Ökonomiegebäude Josef Weiss

### Zeitgemäßes Wohnen und Arbeiten in einem denkmalgeschützten und einfühlsam adaptierten städtischen Stadel

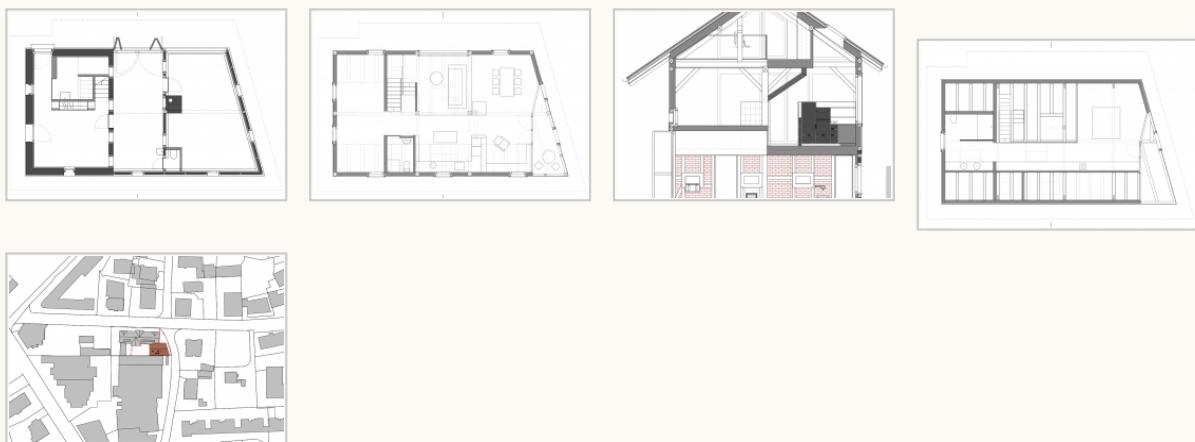
## Pläne:

Auf die Gegebenheiten des Gebäudes wurde reagiert, in dem die Struktur von Stall, Tenne und Remise erhalten wurden. So entstand ein loftartiges Wohnen und Arbeiten mit Splitlevel, Lufträumen, nutzungsoffenen Zwischenräumen und intimen Dachräumen.
