Elkhaus saniert

Verwandlung durch Zubau und Komplettsanierung

Das Projekt

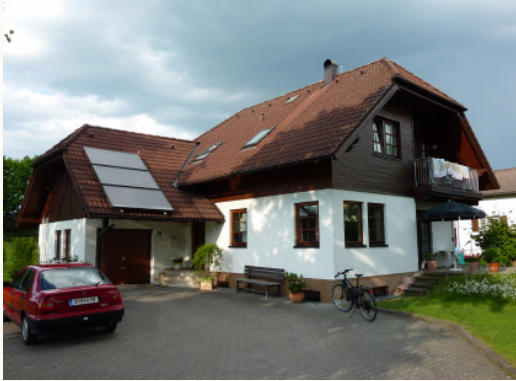
Vorher:

Das Elkhaus aus dem Jahre 1989 war zwar noch in einem guten Zustand, aber einiges war zu modernisieren, als die Bauleute es von ihrer Familie übernehmen konnten. Ein Dorn im Auge war vor allem die E-Heizung, die auch nicht wirtschaftlich war. Im Zuge dessen und da das Haus optisch nicht ganz dem Geschmack der zukünftigen Bewohnenden entsprach, haben die Bauleute eine Umplanung mit einem Architekten vorgenommen. Außerdem wurde dem Wunsch nach mehr Raum stattgegeben und ein Zubau auf der Garage mit einem zweiten Bad und einem Kinderzimmer dazu geplant.

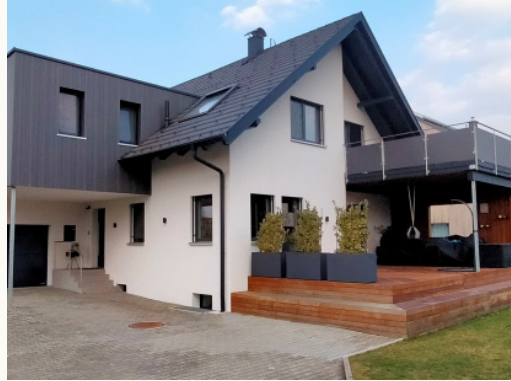
Nachher:

Das Haus wurde komplett saniert und gedämmt, sowie die Fenster durch Holz-Alufenster getauscht. Aus dem Krüppelwalmdach wurde ein Satteldach und der Zubau auf der Garage als Flachdach ausgeführt. Der Holzschirm wurde mit astfreier Weißtanne ausgeführt. Um die ehemalige E-Heizung zu ersetzen, wurden Tiefenbohrungen für eine Erdwärmepumpe vorgenommen und Maßnahmen gegen Grundwasserfeuchte bei den Außenwänden unternommen. Die Installationen für die Fußbodenheizung zur Wärmeverteilung wurde verlegt und kann nun auch zur Kühlung verwendet werden. Außerdem befindet sich auf dem Dach eine ca. 10 m² Solaranlage und eine PV-Anlage kann jederzeit nachgerüstet werden. Für ein wohliges Wärmegefühl befindet sich im Wohnraum ein eingebauter Kaminofen.
