Pfarrhaussanierung als Mustersanierung

Im sanierten Pfarrhaus ist nun viel Platz für Begegnungen

Das Projekt

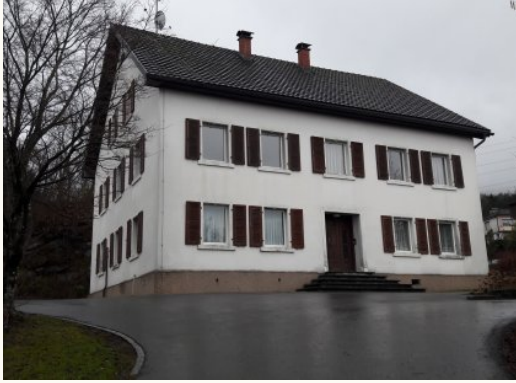
Vorher:

Das Pfarrhaus Wolfurt wurde im Jahre 1886 errichtet, dann 1960 „kahl modernisiert“. Seit Bestehen des Gebäudes wurde es als Pfarrbüro und Pfarrerwohnort genutzt, die einzelnen Raumnutzungen wechselte jedoch häufig. Schließlich herrschte auf Grund von vermehrten Feuchtigkeitsschäden dringender Handlungsbedarf.

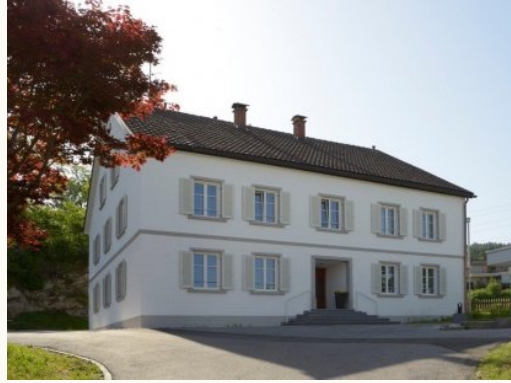
Nachher:

Die Innovation bei diesem Projekt besteht in der Adaptierung von Passivhauselementen der Gebäudehülle für ein Erscheinungsbild entsprechend der Jahrhundertwende. Das Haus entspricht nun samt Passivhaushülle auf den Millimeter dem alten, ursprünglichen Erscheinungsbild.

Der alte Sandsteinrahmen wurde mit vorgefertigten Sonder-EPS-Profilierungen nachgebildet und vorgefertigt eingebaut. Die neuen, sondergefertigten Betonfensterbänke wurden entsprechend altem Vorbild gegossen und zur thermischen Entkoppelung auf Spezialkunststoffblöcken (ebenfalls eigens gefertigt) auf Schwerlastkonsolen eingedämmt montiert.
