## Bestand erhalten und Effizienz steigern

### Mehr Lebensqualität, weniger CO<sub>2</sub>: zukunftsfit saniert, nachhaltig beheizt

#### Das Projekt

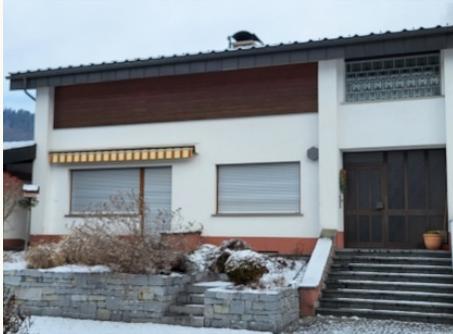
Vorher:

Das Einfamilienhaus aus dem Jahr 1971 befindet sich in Nüziders und wurde in Massivbauweise errichtet. Das Gebäude weist einen guten baulichen Zustand auf, denn seit 1995 wurden fortlaufend thermische Verbesserungen an wesentlichen Bauteilen wie der Fassade und dem Dach durchgeführt. In den Nassräumen bestand eine elektrische Fußbodenheizung, während die übrigen Wohnräume noch mit Nachtspeicheröfen beheizt wurden. Ziel der angestrebten Maßnahmen war eine Sanierung zur Reduktion des Heizwärmebedarfs und zur energetischen Optimierung der bestehenden Bausubstanz.

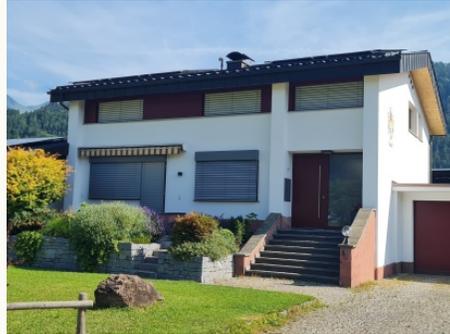
Nachher:

Im Zentrum der thermischen Sanierung stand die Reduktion des Heizenergiebedarfs durch gezielte bauphysikalische Maßnahmen. Ein kompletter Fenstertausch war aufgrund früherer Erneuerungen wirtschaftlich nicht sinnvoll. Dennoch wird der Austausch des Glasbaustein-Fensters auf der Südseite gegen ein Holz-Alu-Fenster als signifikante Verbesserung hervorgehoben. Außerdem erfolgte eine Dämmung der Kellerdecke und eine Umstellung des Heizsystems durch eine Grundwasserwärmepumpe und die Einbindung der Photovoltaikanlage.

Mit der Umsetzung erfolgte eine energetische Verbesserung des Gebäudes. Der Austausch veralteter Heizquellen durch ein modernes, effizientes Wärmepumpensystem in Kombination mit einer Flächenheizung trägt zur deutlichen Senkung des Energieverbrauchs und der Betriebskosten bei. Durch punktuelle bauliche Eingriffe – wie etwa den Austausch des Südseitenfensters und die Kellerdeckendämmung – werden die Maßnahmen auf wirtschaftlich sinnvolle Weise ergänzt. Insgesamt entsteht ein zukunftsfähiges energetisches Gesamtkonzept, das sowohl den aktuellen Wohnkomfort erhöht als auch die langfristige Werterhaltung des Gebäudes sichert.
